射出成形スイコミ不良対策

Solution for Defective Painting of Injection Moldings Called "Black Patcher"

田村行男 Yukio Tamura

●MC事業本部 製造統括部 中瀬工場製造技術課

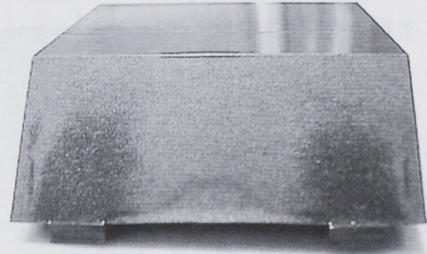
図2 スイコミ不良現象

先に述べたように、スイコミ不良とは塗料があたかも素材に吸い込まれたように黒ずむ現象をいい、ツヤビケ・クレージングと呼ばれることもある(図2)。

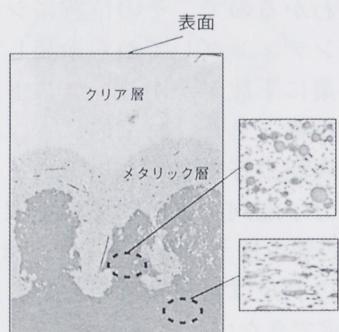
図5 スイコミ不良品の断面

材を塗装した断面は、図5のように塗料が素材の中に入り込み、メタリック層が大きくうねっている。また、ブタジエンゴムは、延伸された状態から図3のようにほぼ丸い状態にもどっている。これに対して、スイコミ不良が発生していない素材は、図6に示すように表面近くでもブタジエンゴムがほぼ丸い形状になっている。このことからヤマハ発動機(株)で発生しているスイコミ不良も分子配向が大きいことが原因であることがわかった。

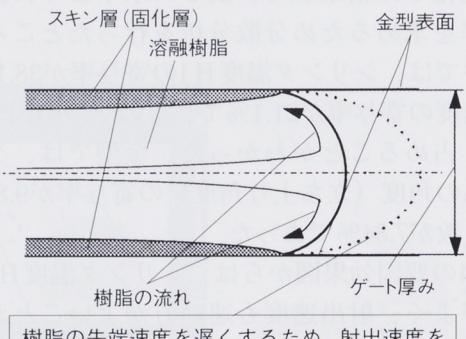
図16 金型内の樹脂の流れ

今回の射出速度を速くしてゲートは薄くするという結果は、従来行ってきた文献の対策とは逆のものになった。樹脂が金型内を流れるとき、図16に示すように溶融した樹脂は中心側から金型表面に流れ、金型の表面に接触すると冷やされ薄く固まる⁽⁷⁾。その樹脂の先端の速度が速くなるとせん断応力が大きくなりスイコミ不良が発生するため、射出速度を遅くしたり、ゲートの厚みを厚くするという対策が提唱されていると考えられる。

樹脂の先端速度を遅くするため、射出速度を下げる・ゲート厚みを厚くすることで対応
