シェービング歯面傷ゼロへの取り組み

A PM Analysis of Scars in Gear Shaving

森 一明 Kazuaki Mori

●MC事業部 浜北工場

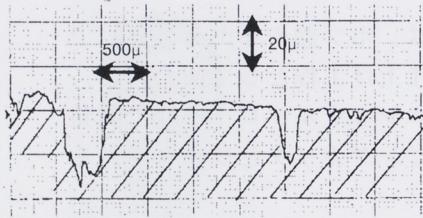
図4 歯面傷不良

「歯面傷」とは、目視で判別できる傷が付く現象で、当社のプランジカットによる不良の70%を占めていた。一方コンベンショナルでは、この不良が無く、プランジカット特有の現象と言える(図4、図5、図6)。

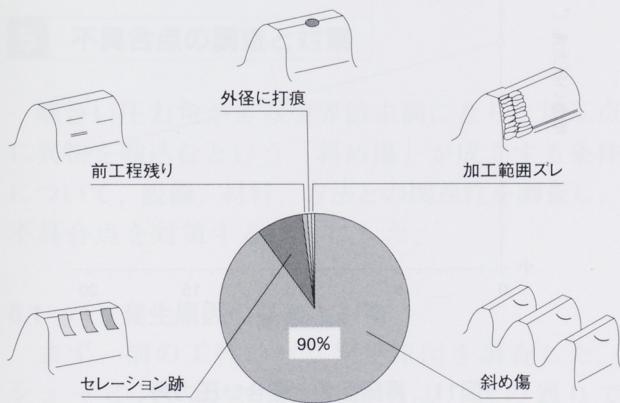
図7 歯面傷不良の分類

「歯面傷」を観察し、形状を5つのタイプに分類した(図7)。

ここで9割を占める「斜め傷」とは、三日月状の傷がシェービングの加工目に沿って、ほぼ全歯面の同じ位置につく不良のことであり、PM分析の対象をこれに絞った。

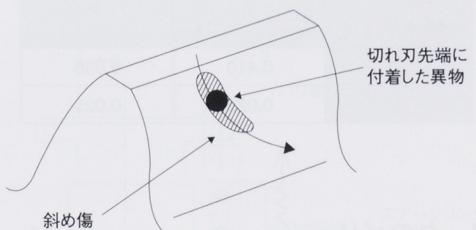
図8 傷発生の物理的な見方

「斜め傷」発生の原因は、加工点である切れ刃先端に付着した異物がカッタと一緒にワーク歯面上を移動し、傷を付けることではないかと予想した（図8）。

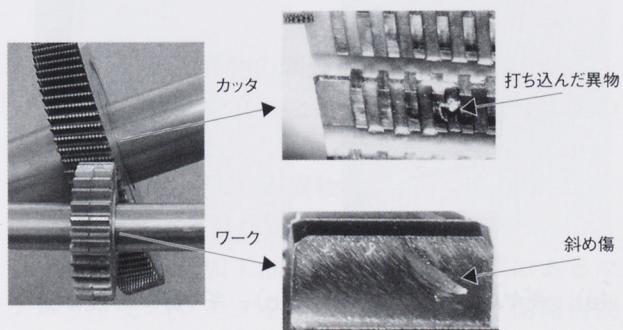
図9 「斜め傷」発生再現テスト

この仮定に基づき、カッタのスロットに異物を打ち込んで加工したところ、類似の「斜め傷」の発生が確認できた（図9）。

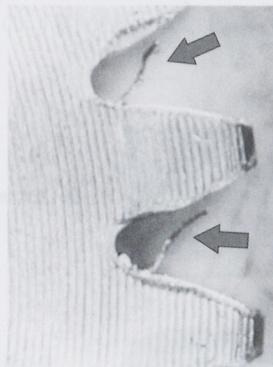
(a) ギヤA(2次バリあり)

そこでワークを拡大し観察したところ、ギヤAには2次バリが見られるが、ギヤBにはバリ残りがないことが確認された（図10）。

次のバリ取り工程で、この残った根本をバイトで取ると歯面にヒゲ状の2次バリが残る(図10)。今回この2次バリを完全に除去するために、エアークッション式バリ取り装置をホブ盤に取り付け、バリ残り0.02mm以下とした(図14)。

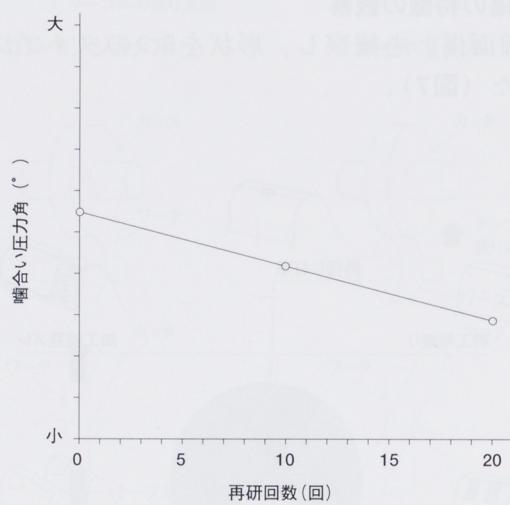
図11 再研回数と噛合い圧力角

この噛合い圧力角は、再研が進むに連れて小さくなる（図11）。

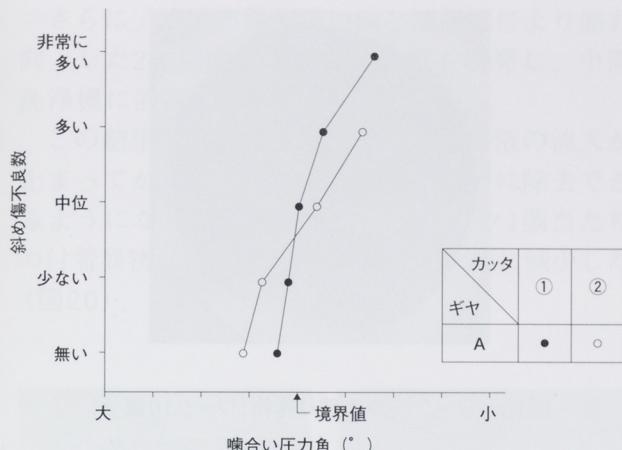
図12 再研にともなう噛合圧力角と、斜め傷不良の変化

そこで再研回数ごとに、噛合い圧力角と「斜め傷」の関係をみた。これから噛合い圧力角がある値を割ると急激に「斜め傷」が発生しやすくなることが判った。以後この値を境界値と呼ぶ（図12）。

以上の調査から、カッタとワークの噛合圧力角が小さくなると、切削能力が低下してくる。さらにある境界値未満になると、異物が切れ刃に圧着または溶着されやすくなり、「斜め傷」が発生することが判った。

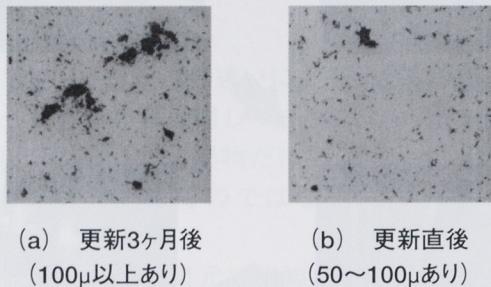
図15 加工油中の異物

異物を含んだ加工油は、加工油タンクにあるマグネットセパレータを通ってろ過され、循環再使用されるが、約1/3の異物は加工油の中に残ってしまう。

当社では3ヶ月毎に加工油を更新していた。しかし、更新直後においても異物の数は半減するものの、まだ50~100 μ の大きなものが相当数残っていることが判った(図15)。

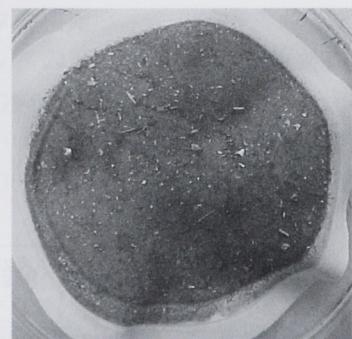
図16 ワーク洗浄後残り異物(ワーク10個分)

バリ取り後のワークには除去されたバリ等が付着しているために、通常はシェーピング加工前に中間洗浄を1回行う。ある時「斜め傷」が連續して発生したので2回洗浄をしたところ、発生が止まることがあった。このため、洗浄後のワークに付着している異物をフィルタで捕捉したところ、かなりの量があることが判り、中には裸眼でも見える鉄粉もあった(図16)。

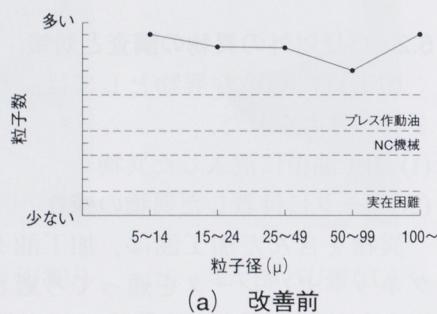
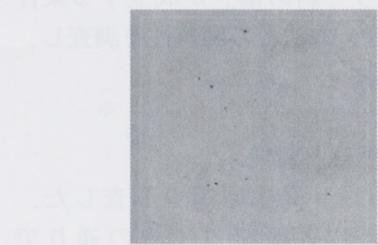
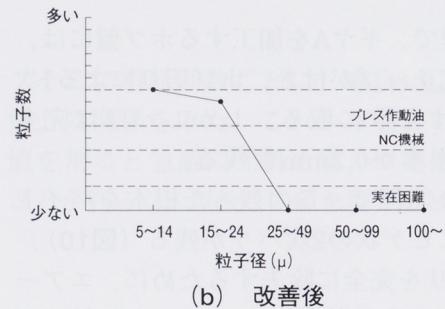
図18 淨化度の改善

そこで、加工油中の異物除去のために、当社で開発したシェービング加工油浄化システムを追加設置した(図17)。これにより浄化度が格段に向上し、プレス作動油並みとなった(図18)。

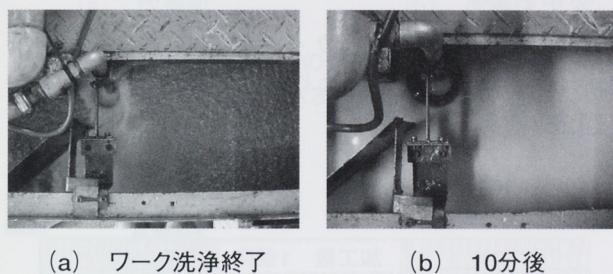
図19 浮上油除去の様子（中間洗浄機）

この結果、ワーク洗浄が終わり洗浄液の流入が止まってから10分で、浮上油がきれいに除去できるようになった（図19）。またワーク1個当たりの付着異物は、設置前の約1/25と大幅に減少した（図20）。

さらに、液面追従型吸い口と液静置により能力向上した2種類の浮上油除去装置を開発し、中間洗浄機に設置した。

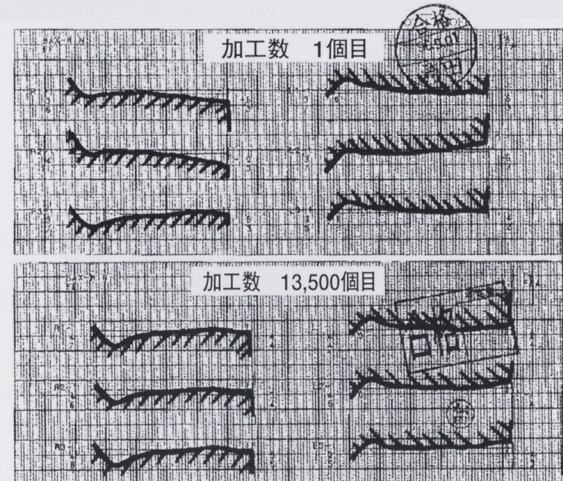
図25 対策カッタでの歯形

その結果、新品からカッタ寿命まで、ギヤAの歯形は、ほぼ理想形となり全く問題がなくなった（図25）。

噙合い圧力角対策として、ギヤAに最適なカッタを新規に設計製作することにした。

噙合い率は歯形の変化の少ない2以上とした。また、噙合い圧力角が変化する度合いが大きいと、

歯形に悪影響を及ぼす。この度合いが0.3未満であれば悪影響が少ないことが経験的に知られているので、0.3未満とした。

このギヤAの最適噛合い圧力角は境界値-0.1°のため、廃棄前を境界値-0.4°に設定し、新品の状態の噛合い圧力角は、寿命を考慮して境界値+1.5°に設定した。

次にカッタの切れ刃エッジの摩耗防止とスロットの面粗度アップのため、カッタ材質を特殊材質に変更した。

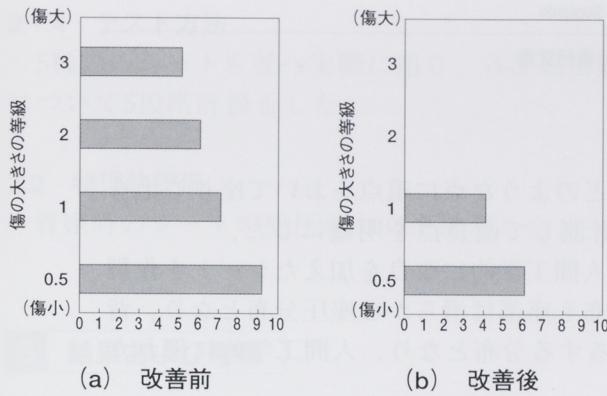
図26 良品ワークの傷のレベルの改善
(良品ワーク各20個×左右歯面中の傷の数)

以上、述べたように、
 (1) バリ取り装置の改良によるバリの完全除去
 (2) 加工油の浄化による異物除去
 (3) 洗浄機の改造による異物除去
 (4) カッタ諸元の改良による切削性能の向上
 の4項目を実施した結果、大きな傷の発生が顕著に減少した（図26）。

また、「斜め傷」不良は15ヶ月経った現在もゼロを継続中である。さらに、カッタ切れ刃エッジの摩耗が減少したことにより、1再研当たりの刃具寿命はこれまでの1,400個から1,3500個へと約10倍にアップした。
