「3. 調査の結果、不正事案等があった場合には、その詳細」の補足

1. 経緯

2. 判明した事実

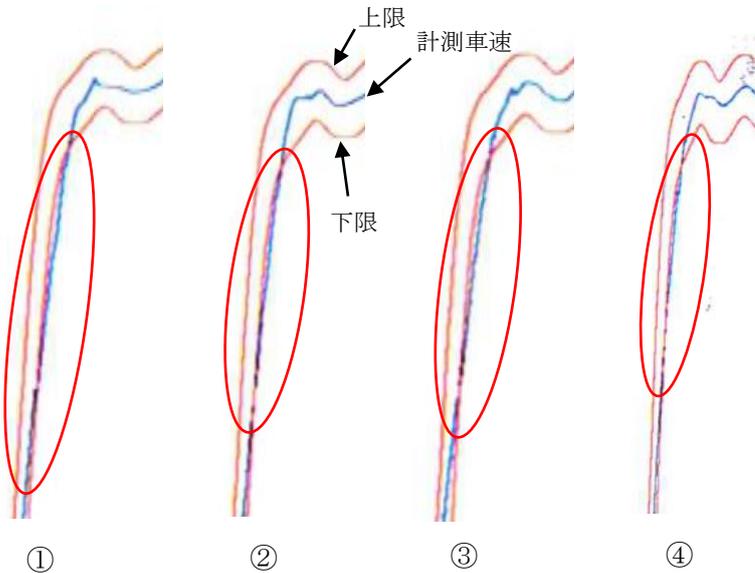
アイドリング状態から時速約80 kmまで急加速するときに5秒～6秒ほど試験条件を逸脱した。

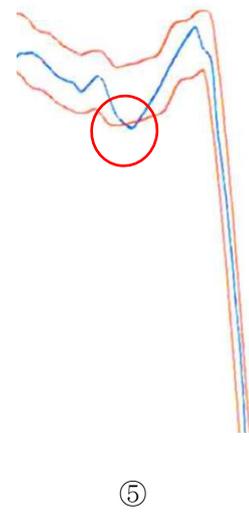
最終減速前に速度が落ち込み、4.3秒試験条件を逸脱した。

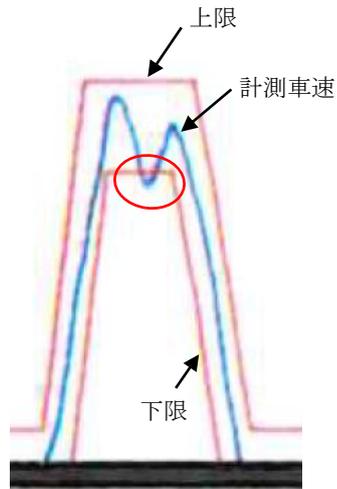
⑥

テスト開始直後、車速が落ち込み1.2秒試験条件を逸脱した。

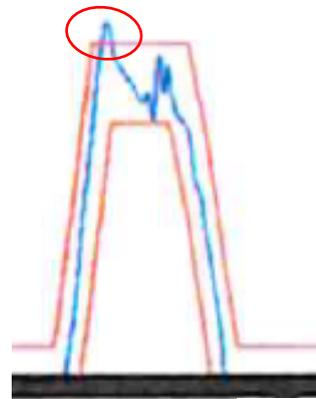
加速から一定速度に戻す際、タイミングが遅れ1.1秒試験条件を逸脱(速度超過)した。
