「3. 調査の結果、不正事案等があった場合には、その詳細」の補足

1. 経緯

2. 判明した事実

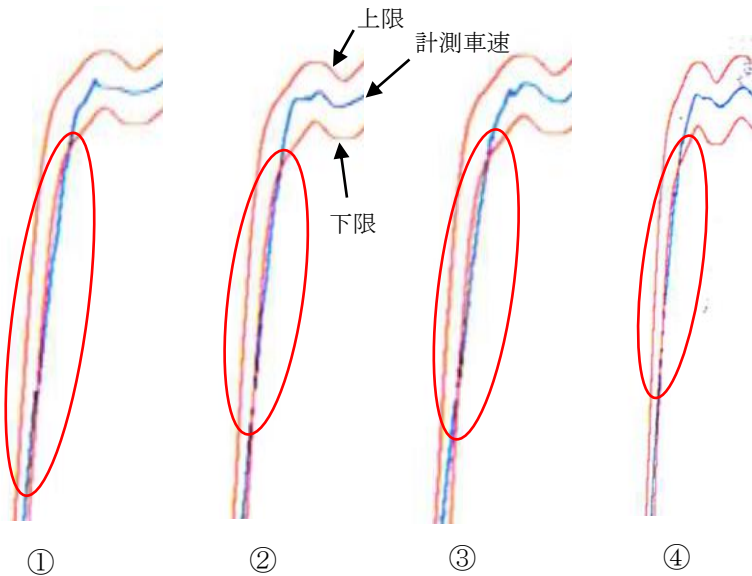
アイドリング状態から時速約80 kmまで急加速するときに5秒～6秒ほど試験条件を逸脱した。

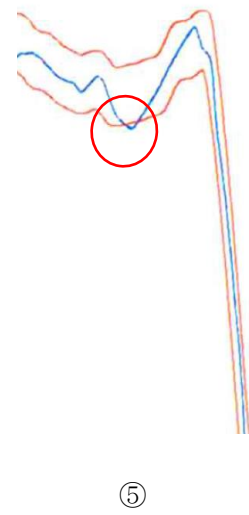
最終減速前に速度が落ち込み、4.3秒試験条件を逸脱した。

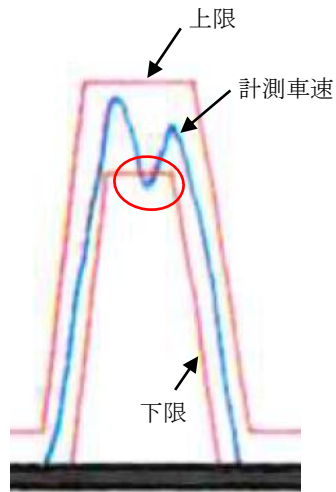
⑥

テスト開始直後、車速が落ち込み1.2秒試験条件を逸脱した。

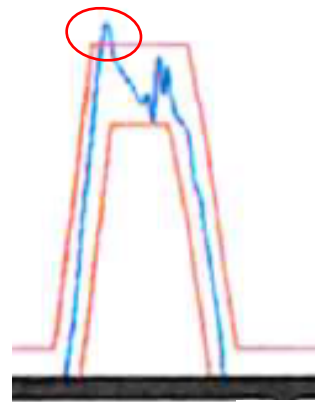
⑦

加速から一定速度に戻す際、タイミングが遅れ1.1秒試験条件を逸脱(速度超過)した。
