技術論文

保全情報検索システム開発による NC設備のMTTR短縮

**Shortening of MTTR of NC Machine by Developing Maintenance
Information Retrieval System**

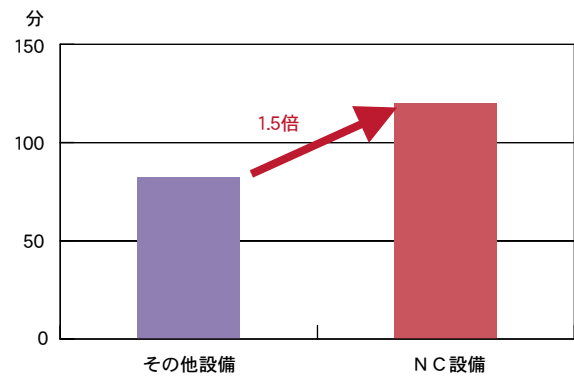
図3 NC設備とその他の設備のMTTR比較

NC設備とその他の設備を比較してみると、NC設備のMTTRは、その他の設備の約1.5倍となっていることが分かった(図3)。そのNC設備のMTTR内訳を調べてみると、全体の約45%が故障原因の探索時間に費やされている(図4)。特にNC制御部の故障では、その要因が多岐にわたるため、原因探索が非常に困難である。さらに、新人保全マン(保全経験年数5年未満)の原因探索時間は、熟練保全マン(保全経験年数10年以上)の1.5倍もかかっていることが分かった(図5)。また、これ以外にも、NC装置の部品交換・調整は、特殊で複雑な手順が必要となるため、熟練者と新人の差が特に顕著に現れる。このような熟練者と新人の差は、過去の故障事例や部品交換・調整手順などノウハウ情報の量、および、その活用方法の違いによるものであり、保全作業形態がこの15年ほどで大きく変化してきたことが影響していると考えられる。以前は、熟練者と新人がコンビを組んで作業するといった形態が多かったが、現在では新人でも単独になることが多い。そのため、熟練者の持つノウハウを、新人が受け継ぐ機会が減っているのである。

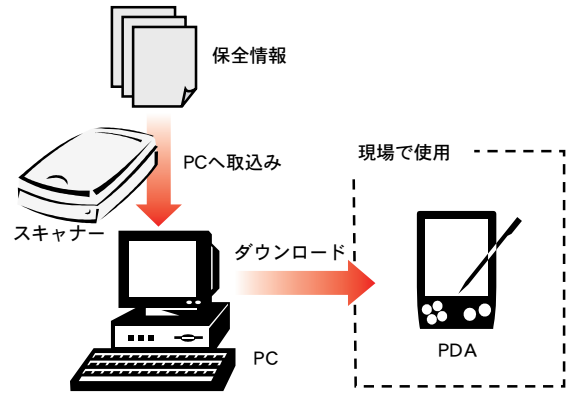
図6 システムの構成

図6に、そのシステムの構成を示す。このようなPDA端末を利用したシステムは、以前から開発されているが、従来は保全マンの実施した点検などの保全作業実績情報を収集するためのものが大半であった。今回開発したシステムは、蓄積された保全マンのノウハウ情報から、用途に合った検索方法で、必要な情報のみを提供するというものである。つまり、保全情報に付加価値を付けて保全マンにフィードバックするシステムにしたことが、過去のものとの大きな違いである(図7)。

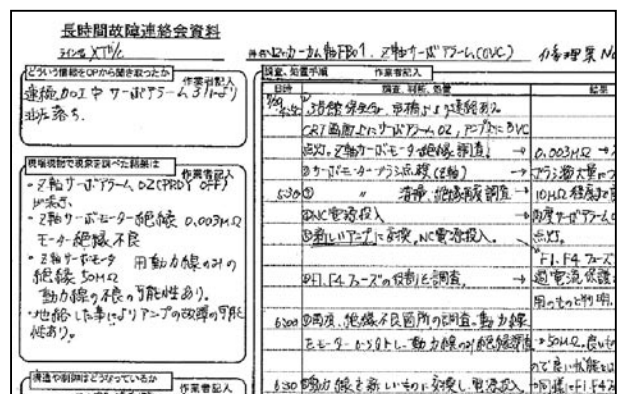
図10 長時間故障記録

前述したとおり、過去の同様な現象から原因探索の手順を参照することは、保全マンの経験の差を埋めるために非常に有効的な手段である。そこで、当職場で使用されている「長時間故障記録」を活用することとした(図10)。これは特に故障探索に長時間かかった故障に対して、調査・処置・結果の内容を時系列に記録したものであるため、原因探索の手順を確認するだけでなく、過去に原因となった部位を参照することができる。この「長時間故障記録」に書かれている内容は、まさに熟練者が故障現場で考えていることである。熟練者は、まず現場に到着すると、設備と現象から、以前同じようなことが無かったかを頭の中で探る。つまり、図9で示したように、過去の経験をデータベースとして、必要な情報を検索するのである。経験していれば、その時の手順や必要な部品・工具まで思い出せる。その熟練者の考え方を、このシステムの条件に設定することにより、簡単に情報を検索し画面に表示させるようにした。
