射出成形スイコミ不良対策

Solution for Defective Painting of Injection Moldings Called "Black Patcher"

田村行男 Yukio Tamura

●MC事業本部 製造統括部 中瀬工場製造技術課

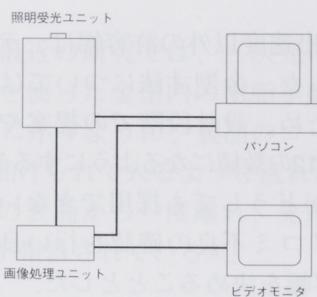
図13 装置概略

画像処理でとらえた色差データの良品部分の下限値を求め、その数値以下の画素を抜き出し画素数を算出することで、スイコミ不良の定量化を行った(図12、図13)。この定量評価の数値と通常行っている5段階の官能評価(表8)との比較を表7に示すが、相関が取れていることがわかる。

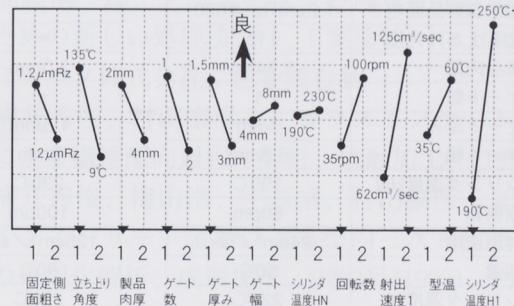
図14 要因効果図

図14の要因効果図からは、シリンドラ温度H1は高い方がよく、射出速度も速い方がよいことがわかった。また、ゲートと製品の角度（立ち上り角度）はゆるい方がよく、ゲート厚みは薄い方がよいことがわかった。

テストを行ったところ、現状の生産に近い条件では、スイコミ不良画素数が573（官能評価レベル3：スイコミ不良面積が小さく、再塗装要）であったが、最適条件では、画素数38（官能評価レベル1：スイコミ不良なし）になり、効果があることがわかった。
