二輪車用通信利用型運転支援システムの機能評価

Evaluation of Cooperative - Intelligent Transport System for Powered Two Wheelers

尾上 太郎 内田 吉陽 瀬戸 賢治

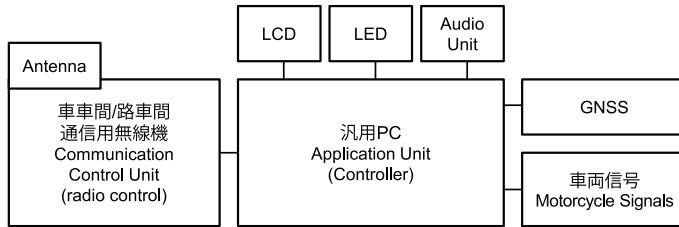
図1 システム構成概略

図1にC-ITSの主な構成を示す。車載汎用PCをコントローラとし、車車間 / 路車間通信用無線機、車両信号、GNSS (Global Navigation Satellite System) 等が接続される。無線機は欧州でITS専用に割り当てられた5.9GHz帯を用いたアドホック通信の規格ITS-G5^[2]を使用する。また、ライダへの情報提示インターフェース (HMI) として、LED、3.5inchモノカラーLCD、Bluetoothヘッドセットを車載した。ソフトウェアはDRIVE C2Xで配布されている共通のソフトウェアバンドルを基本構成とし、車両に関連する部分 (CAN通信やHMI制御) のソフトウェアを専用開発した。

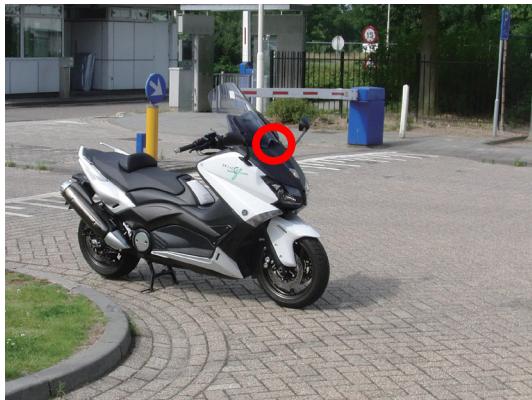
図2 試験車両外観

図2に車両の外観を示す。計測機器、システム構成機器はシート下の荷室へ設置した。ITS-G5用アンテナは車両前方に無指向性アンテナを1本設置した。(図2中丸部)。

次に、V2V通信距離について考察する。V2VはAEVの緊急車が自車後方より接近する状況である。自車他車共に移動をして送受信するため、相対距離ごとのパケット受信レート(PPR)を示す(図8)。PRRは自車が1秒間に緊急車の車両メッセージを受信した回数を、緊急車が1秒間に車両メッセージを送信した回数で除したものと定義した。接近する緊急車からのメッセージを初めて受信した時点での相対距離は約170mとなり、情報提供を行う設定距離に満たなかったため、情報提供タイミングが遅れた。アンテナは3章で述べたように車両の前方に設置されており、ライダおよび車両の影響で後方の受信距離が短くなることが実走行でも確認された。後方の電波特性向上には、後方用アンテナを設置するなどの対処が必要であると考えらえる。

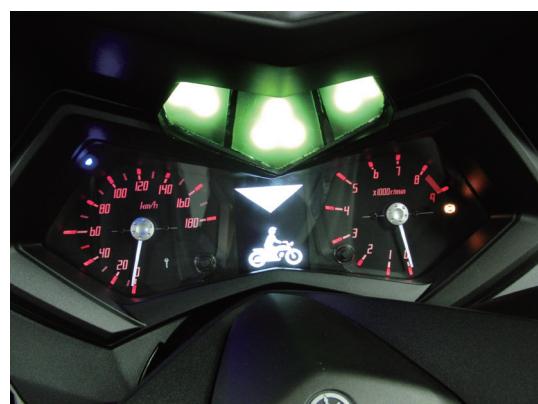
図3 実験用表示インターフェース

図3はライダへの情報提供の一例である。本システムにおけるHMIは「気づきやすく理解しやすい」をコンセプトとした。四輪車に比べ周囲の環境に左右されやすい二輪車は直射日光や騒音、視野範囲、設置位置など多くの制約がある。そこで3つのインターフェース: LED、液晶、音声を用い、それらの組合せによって伝達を行う。LEDは3か所が点滅し、それぞれが方向を表す。また、LEDは日中の走行でも十分気づくことができる輝度のものを使用し、できるだけ俯角が

小さくなるよう上部へ設置した。液晶ディスプレイは3.5inchモノカラーLCDをメータ内に設置した。

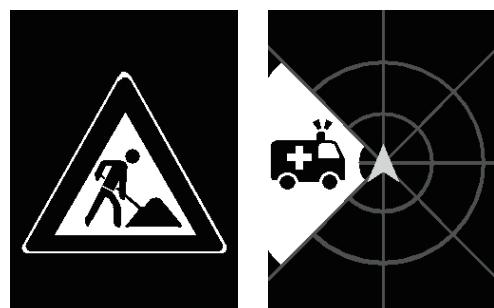
図4 ピクトグラム表示例 (RWY, AEV)

本LCDは日中太陽光下においてもコントラストが確保でき視認性が高いものを選択した。表示内容は情報が一瞥で理解できるよう視認時間短縮のために情報の種類のみを表示する。また、欧州では多言語が存在するため表示形態として文字ではなくピクトグラムを使用する(図4)。表示内容は情報が一瞥で理解できるよう視認時間短縮のために情報の種類のみを表示する。また、欧州では多言語が存在するため表示形態として文字ではなくピクトグラムを使用する音声はBluetoothによりヘルメットスピーカへ伝送し、チャイムおよび音声による案内を行う。本実験では、情報提供時にこれら3種類のインターフェースを同時に outputする仕様とした。

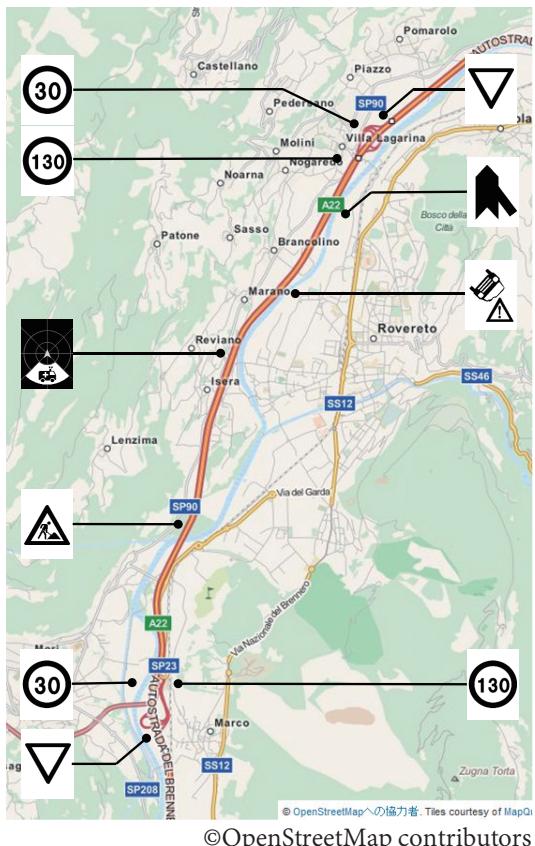
図5 試験コース

実験はイタリア北部にある高速道路の Rovereto Nord から Rovereto Sud の区間(往復約20km走行距離)で行われた(図5)。図中のアイコンがイベント位置を示している。実験は路側機が設置された交通統制されていない道路環境下で、実際に道路工事や故障車、緊急車両を設置して行われた。安全管理と統制の観点から、高速道路管理会社とテストサイト幹事会社の協力の下に実施した。実験の様子を図6に示す。

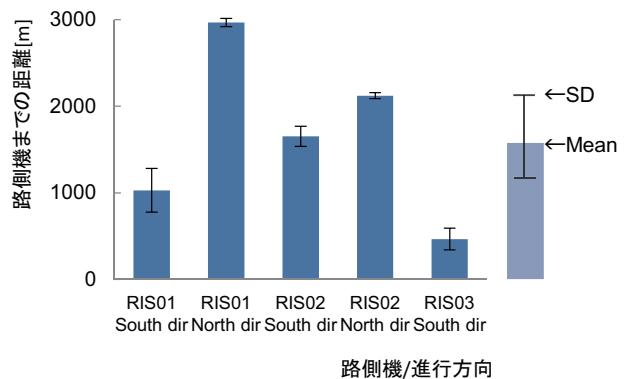
図7 路側機との最大通信距離

図7に路側機から送信されたメッセージ(パケット)を試行ごとに最初に受信した地点の路側機との距離平均の結果を示す。目標である400mの通信可能距離を概ね満たしていることがわかる。路側機アンテナは地上9mに設置されているため、比較的良好な通信距離を得ることができていたと考えられる。しかしながら、路側機:RIS01では、南側から接近する場合と北側から接近する場合で通信距離が大きく異なっている。これは、建物や高架等の構造物などが影響していると考えられる。

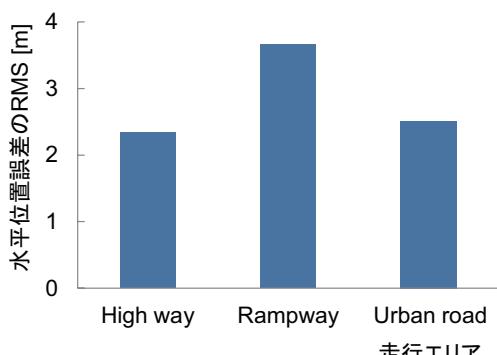
図9 水平位置誤差のRMS

情報提供出力判断は車両の位置座標と方位角を用いる。そのため、正確な動作には高い自車位置推定精度が要求される。位置推定精度は様々な分野で検討、クラス定義がされているが、我々は今回の目標として誤差15m以内とした。図9に一試行における推定位置座標と地図上の道路座標との差(水平位置誤差)のRMS(Route mean square)を示す。なお遅れによる前後方向の位置誤差は考慮していない。本線上では上方視界が良くほぼ直線であったことから誤差が小さいことがわかる。一方、本線外道路では最大11mの誤差が発生していた。また、トンネル等の受信状態劣悪時やビル群でのマルチパス状況下では別途検証を行う必要がある。

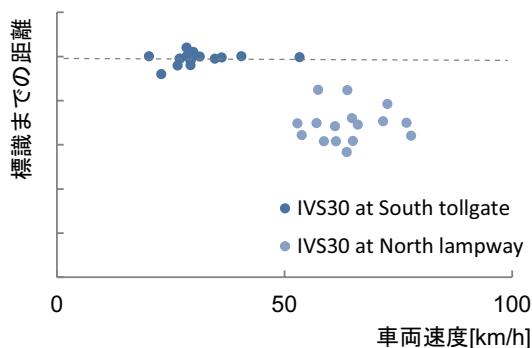
図10 IVS が出力された時の標識までの距離と速度

高速道路料金所から合流までのランプウェイおよび高速道路出口付近では、30km/h の制限速度の情報提供が設定されており、4か所・全67回の試行回数中全てが正報であった。しかしながら、図10（水色）に示すように、設定エリア内でありながら、表示タイミングが一定にならない状況であった。これは、車両方位角が設定されていた方位角の条件に合致していなかったことが原因であった。

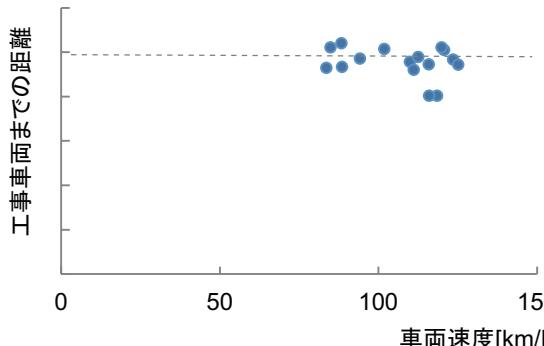
図11 RWWが出力された時の道路工事までの距離と速度

緩い右カーブ先で遠くからは直接見渡せない場所に道路工事が設置され、工事車両が路側帯に停止している状況で、試行回数 17 回のうち 1 回欠報が確認された。この欠報の状況は、大型トラック（トレーラー）の集団列に並走しており、車体による遮蔽が路側機からの情報を受信できなかった原因であると考えている。図 11 に RWW が表示された時点での速度と道路工事までの距離の分布を示す。他のユースケースに比べ HMI 出力時相対距離のバラツキが大きいのは、RWW の判定周期が走行速度に対して長いことが原因と考えられる。走行速度が速い状況下では、数秒の遅れが HMI 出力タイミングに大きく影響する。この遅れがライダにとってどの程度許容できるのかは別途検討している。

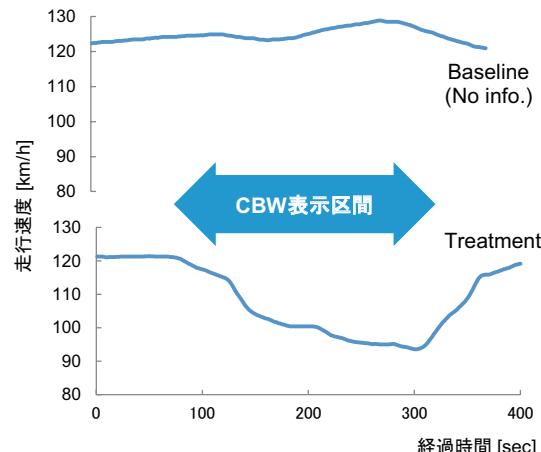
図12 CBW提供区間での速度変化

次に、ある実験参加者のCBWが表示される区間の時間ごとの速度変化を図12に示す。Baseline走行(情報提供無し)では速度が120~130km/hで推移している。それに対し、Treatment走行(情報提供有り)では情報提供後間もなく速度が低下し、故障車を過ぎた時点では速度が回復している。距離表

示が無かったため、HMI出力に気づいた時点で減速を行ったと思われる。実験参加者は情報提供内容を正確に理解していることが減速行動にも表れていた。

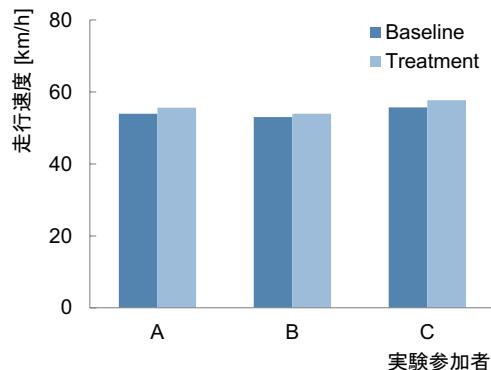
図13 IVS表示区間の走行速度

IVSは走行速度が制限速度を超えないことを情報提供の効果とする。30km/h制限速度の情報提供前後の速度変化を図13に示す。どの実験参加者においても制限速度以下への抑制効果は見られなかった。なお、Treatmentの走行速度が高いのは、全ての実験参加者に対し、Baseline→Treatmentの順で行ったため、道路への慣れの影響が考えられる。

本3名のテスト傾向からCBWやRWWのような、ライダが見える位置にあっても容易にその存在が想像できる情報に対しては、効果があると考えられる。しかしながら、IVSのような道路標識情報に対しては抑制効果がみられず、提示の方法や形態の検討が必要であると感じた。

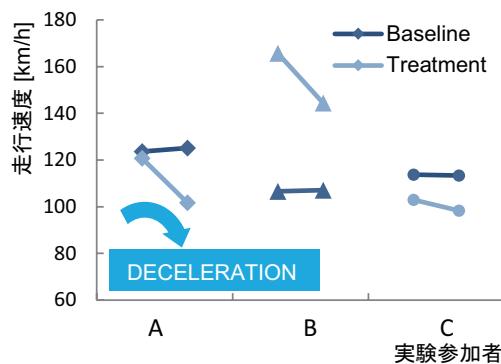
図14 CBW表示前と表示区間の速度変化

CBW/RWWは速度の抑制および前方への注意を促進することを情報提供効果とする。CBW情報が提供される直前の5秒間と情報提供されている区間の速度をBaseline/Treatmentそれぞれプロットしたものを図14に示す。Baselineではどの被験者も情報提供が無いため、故障車の存在には気づかず、速度の低下は無かった。しかし、Treatmentでは情報提供区間で速度の低下がみられた。また、速度が高いほど、その減速の程度は大きく、抑制効果が見られた。また、RWWにおいても同様の傾向であった。
