スマートファクトリー技術を用いた 設備の新予知保全

New predictive facility maintenance using smart factory technology

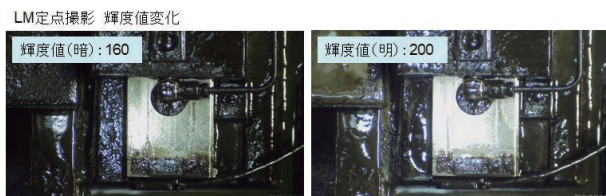
図5 リニアガイド撮影サンプル

二値化処理を進めるにあたり色相の閾値を決めることが課題となった。具体的には閾値に重要な要素は輝度値であったため複数の画像を解析した結果、撮影条件によって大きな誤差が生じていた。これは工場環境、季節や時間帯での明るさのバラつきが、撮影したリニアガイドの色相に影響を及ぼしているということが原因であった。加えて、この輝度値のバラつきは160～200の範囲であることも検証できた(図5)。

この基礎データをもとに、レールとブロックの二値化処理において最も光の反射影響が少ない輝度値を調査し、180を最適な設定値として設定した。

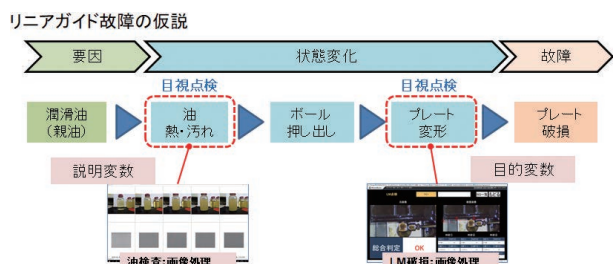
図8 故障の目的変数と説明変数と関連図

今回の分析の目的は保全のアクションを早めることであり、故障状況のデータを目的変数、原因のデータを説明変数と位置付けて手法開発を進めた。前述のリニアガイドの事例を例にとると、4.1で述べた油の吐出量と汚染度を説明変数と考え、4.2で述べたエンドプレートの変形は目的変数と考える。

従来の保全の分析方法は、油の定期交換が正常に行われていることを前提に、リニアガイドの破損をデータ化していたため、人のバラつきや外乱の影響が分からず迷宮化することがしばしばあった。これに対し常に説明変数を監視し、目的変数と紐づけることで真の原因とそのバラつきがわかり、次の対応を決めることができる(図8)。また、画像による事象のわかりやすさだけでなく、定量化できたことで統計的な重回帰分析などに
